Erfaring fra  
skadeoppgjør  
Brann i  
parkeringshus

Mars 2023

# Parkeringshus Stavanger lufthavn

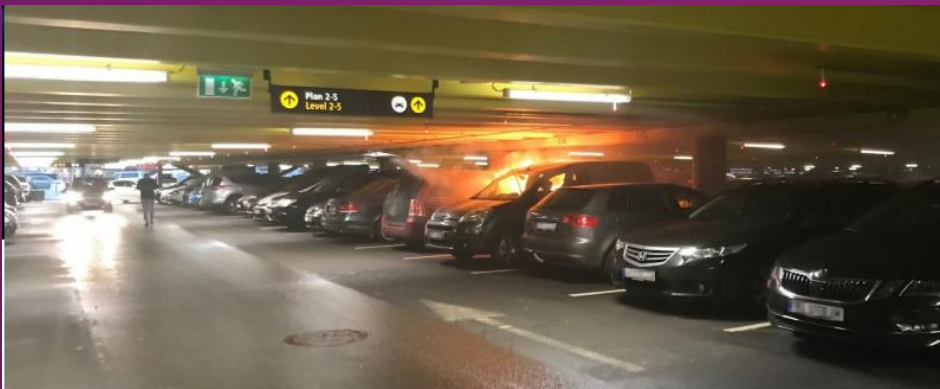
*I følge politiet er det ikke noe som tyder på at det brant andre steder enn i denne bilen når brannen startet.  
Kilde og Foto: krimteknisk Sør-Vest Politidistrikt*

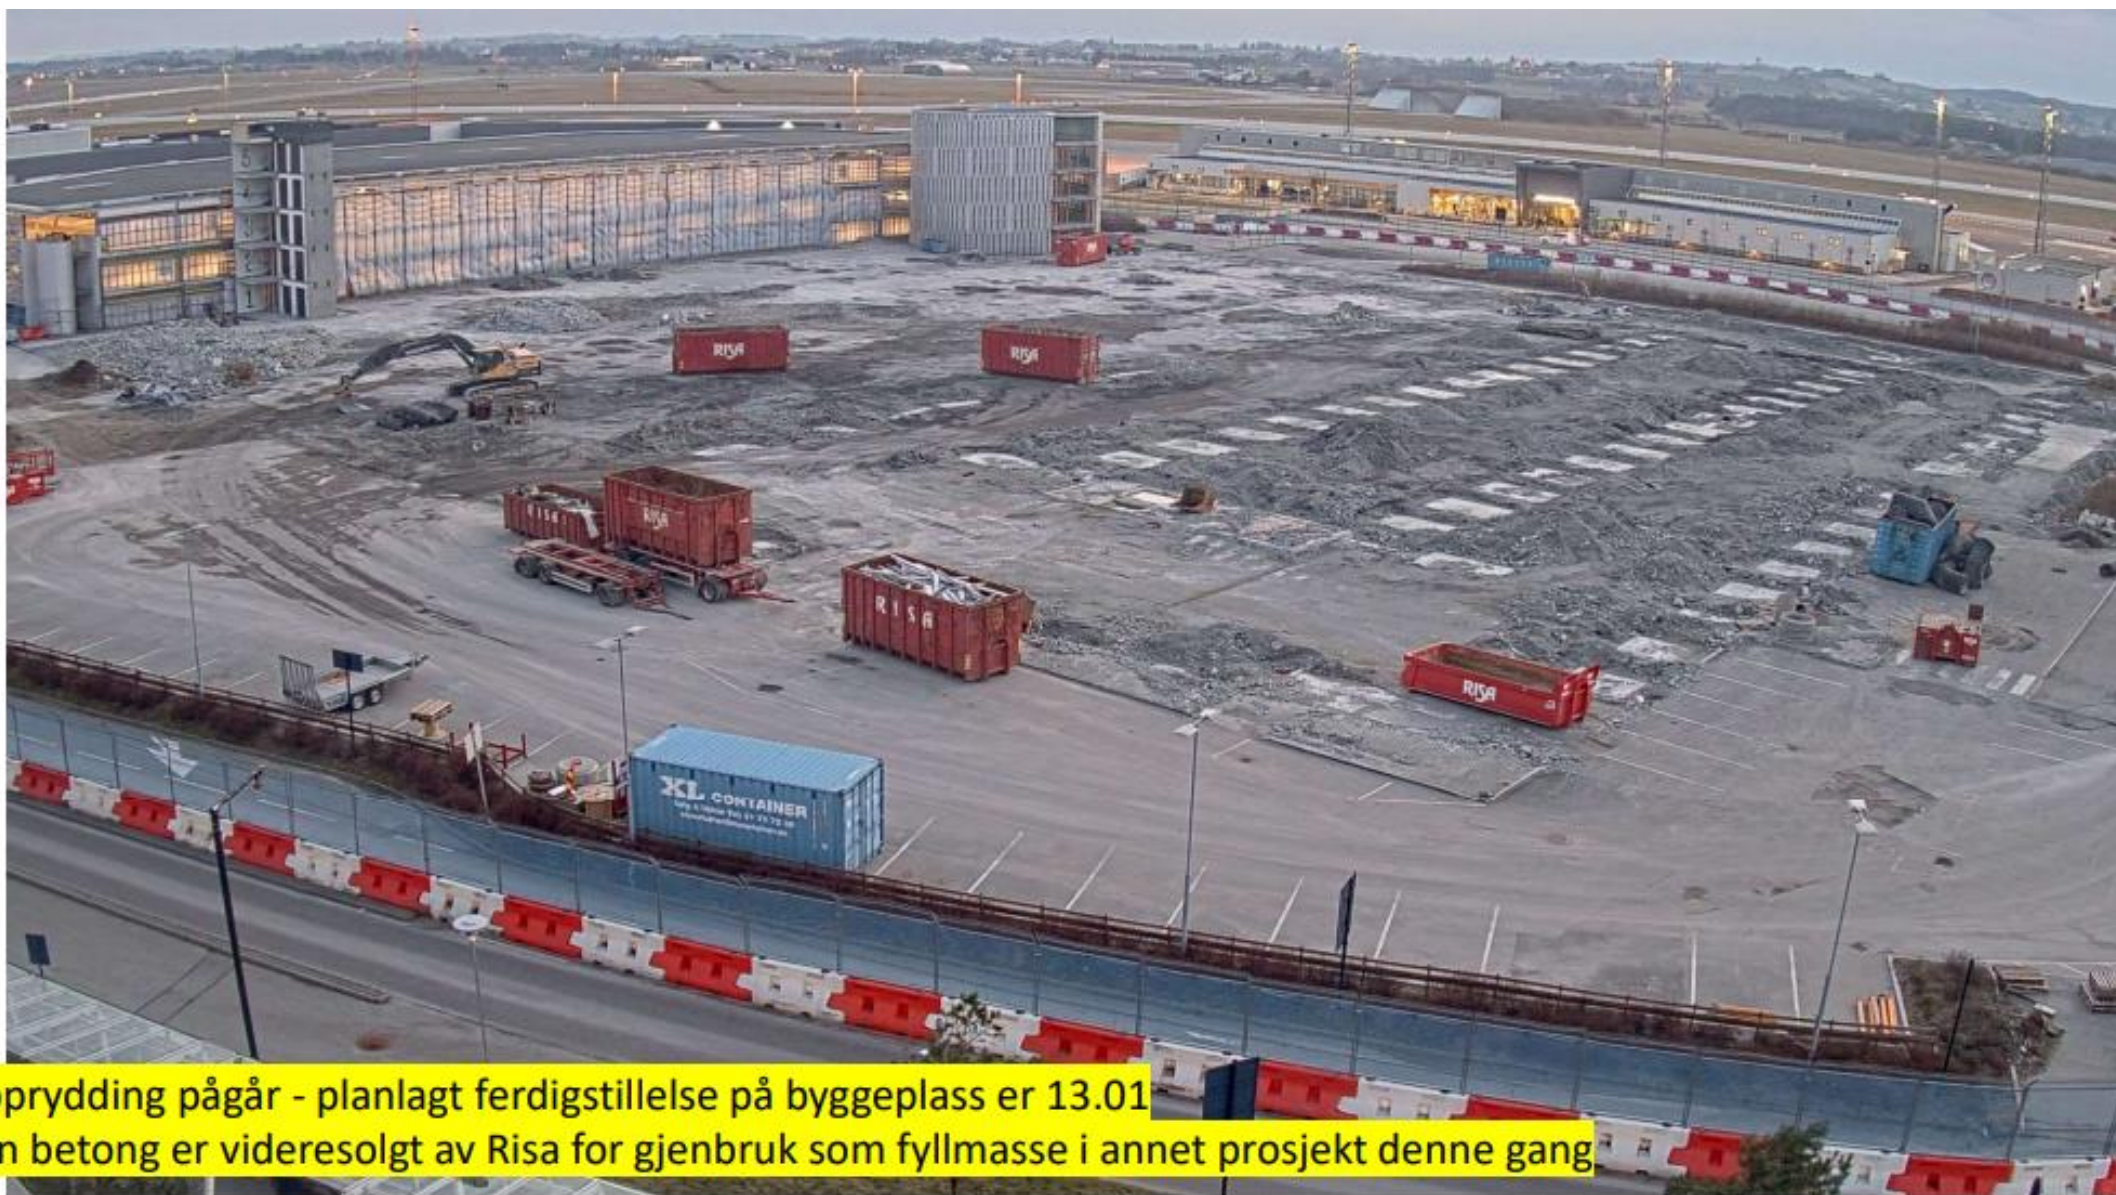
Opprydding pågår - planlagt ferdigstillelse på byggeplass er 13.01  
Ren betong er videresolgt av Risa for gjenbruk som fyllmasse i annet prosjekt denne gang
